**ELŐTERJESZTÉS**

a Berettyóújfalu, Dózsa Gy. u. 14.sz. alatti 1597/3 hrsz-ú ingatlanon meglévő, helyi védelem alatt álló építészeti örökség részét képező épület helyi egyedi védelmének megszüntetésére irányuló kezdeményezéséről

Dózsa György utca 14. szám alatti,  
1597/3 hrsz-ú ingatlanon álló  
épület helyi védettségének törléséhez  
és bontásához szükséges  
értékvizsgálat és  
műemléki szakértői vélemény

Állapotrögzítő fényképdokumentáció az épület állapotáról

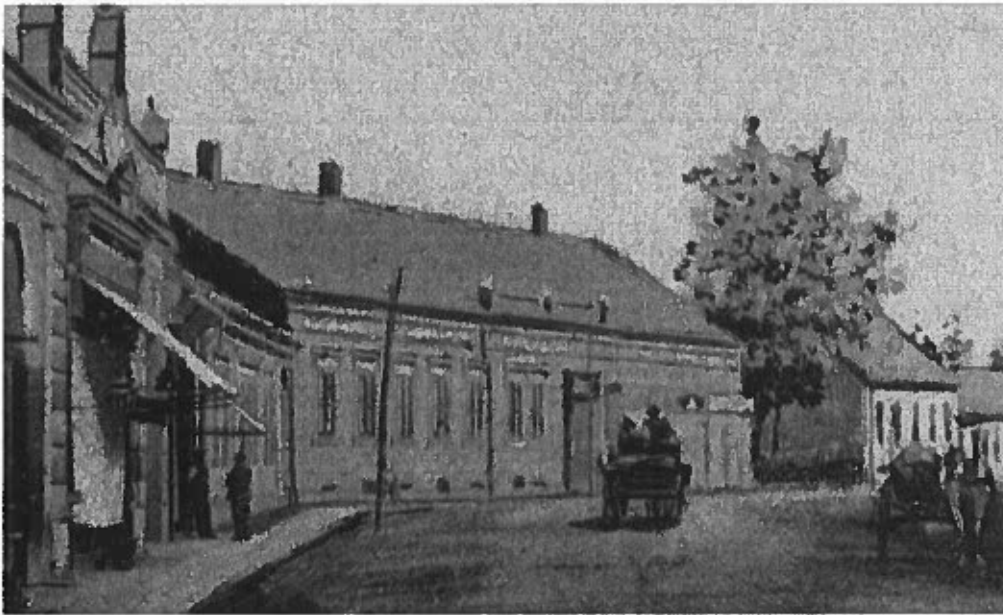
Az 1800-as évek végén, eklektikus stílusban felépített épület homlokzati kialakításáról a legkorábbi fellelhető archív fénykép az 1900-as évek elején készülhetett. A képen látszik, hogy az épület középtengelyében készült magasított oromfalú középrizalit minden bizonnyal már az építés idején is aszimmetrikusan készült, középtengelyétől jobbra a bejárati nagykapu, balra két ablak került elhelyezésre.

Az eredetileg feltehetően lakóépületnek épült ház nyílászáróit a korszakban általános vakolatkeretézéssel díszítették, főpárkánya egyszerű vakolatból húzott kialakítású volt.

Az ereszvonál felé emelkedő oromfal közepén és két szélén egyszerű díszeket helyeztek el, az épület kéményeinek fejezete is egyszerű, tetőfelületén padlásszellőző nem látható.

**Az eredeti homlokzatképzést vizsgálva tehát megállapítható, hogy a földszintes épület visszafogott, egyszerű kialakítással készült már az építés idején is.**

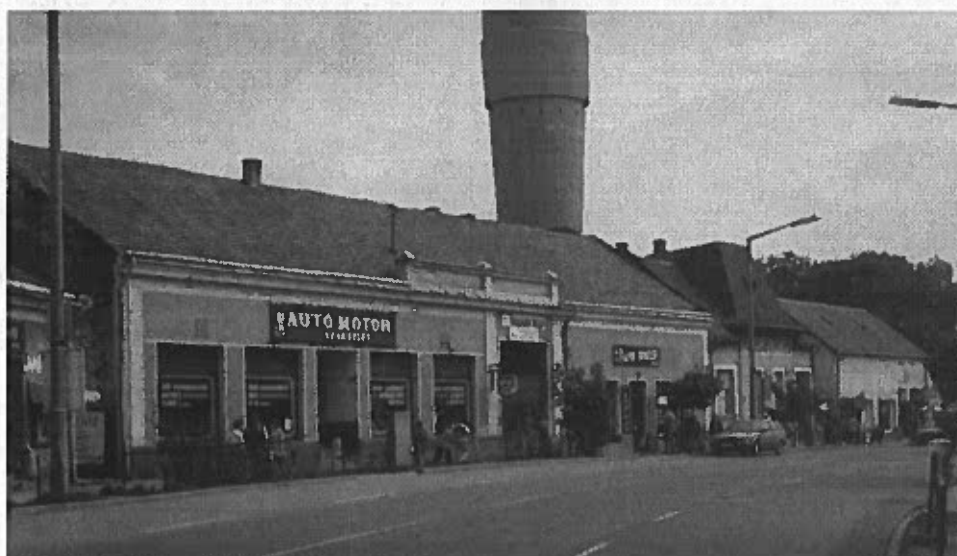
Az épület a II. világháborút követően kerülhetett állami tulajdonba, majd a Berettyóújfalusi és Vidéki ÁFÉSZ tulajdonába. A XX. században fokozatosan került átalakításra, a teljes utcai homlokzatot nagyméretű portálokkal nyitották meg a Dózsa György utca felé, teljes homlokzatát új vakolattal és festéssel újítták fel.

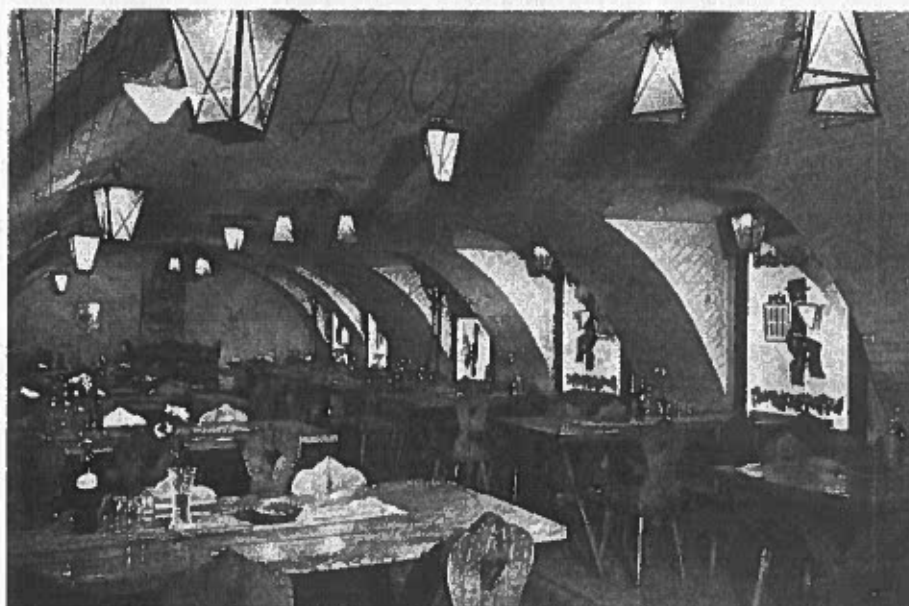
Belső terei is teljes átalakításon mentek keresztül, téglaboltozatos pincéjében sokáig működött a Kulacs étterem, földszinti tereiben bérüzletek kerültek kialakításra.

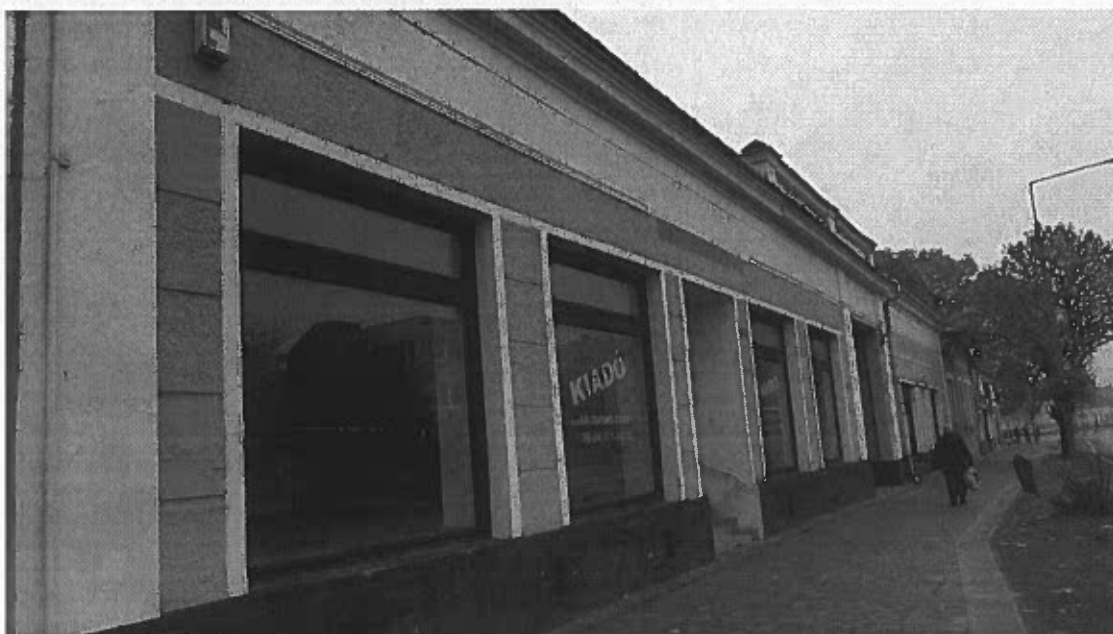
Az utcai homlokzat vakolatát a XX. század második felében történt átalakítások során szinte teljes mértékben újravakolták, új épületgépészeti elemeket és elektromos vezetékeket helyeztek el.

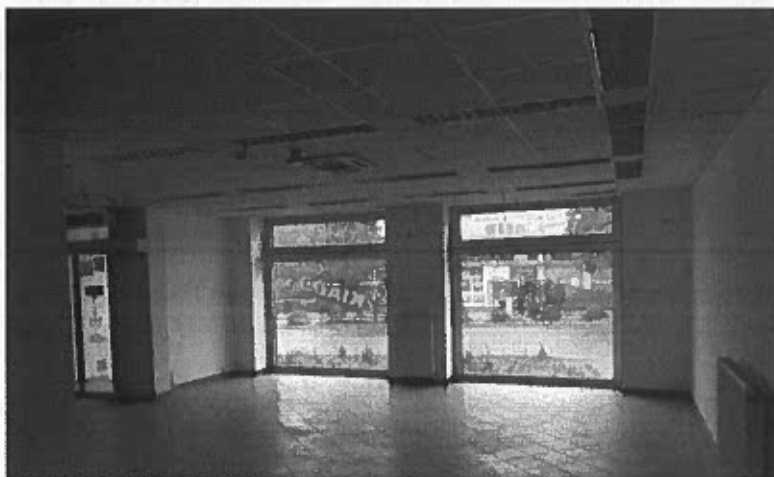
A belső alaprajzi elrendezés szintén teljesen megváltozott, az üzlethelyiségek kialakításakor a teljes belső válaszfalazás elbontásra került és a földémbetonzások, új burkolatok miatt az eredeti alaprajzi rendszer már kutatással sem rekonstruálható.

Az épületszerkezetek állapotának vizsgálatával megállapítható volt, hogy azok a jelentős szerkezeti átalakítások és az építészeti vízszigetelés nélküli kialakítás miatt elhasználódtak, a mai követelményeknek már nem felelnek meg. **Az épület korszerűsítése és teljeskörű felújítása gazdaságosan már nem valósítható meg.**

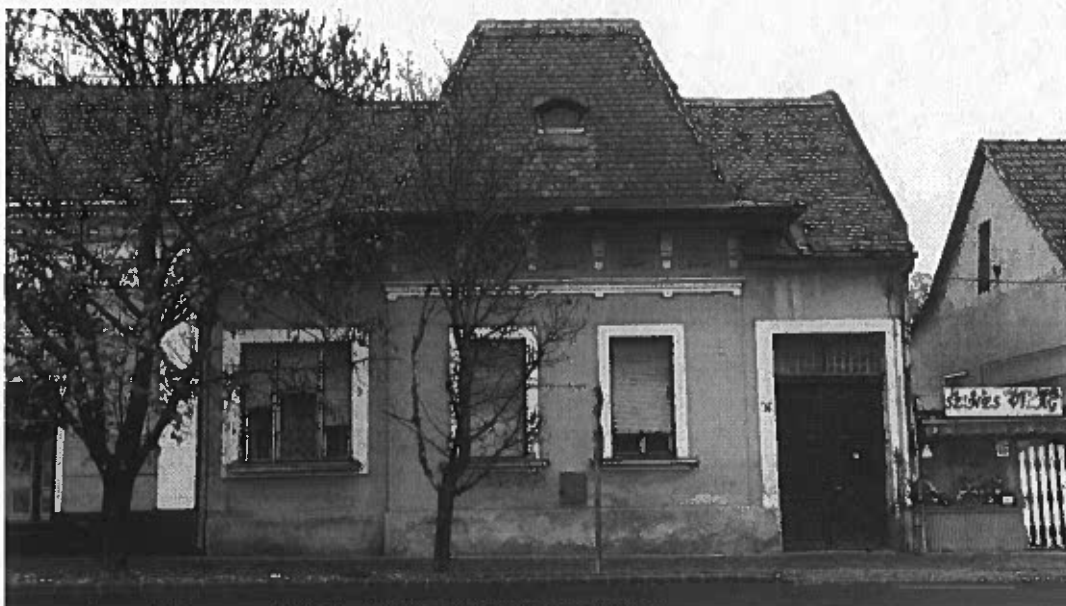
A szintén védelem alatt álló Dózsa György u. 16. számú épület – homlokzati kialakítása és épülettömege alapján – az 1900-as évek első harmadában épülhetett, szecessziós stílusjegyekkel rendelkezik. Eredeti tetőformája, nyílászáróinak mérete, ereszképzése, vakolatarchitektúrája még építéskorinak tekinthető, ezért a **helyi védelem fenntartása a 16. számú épületre a továbbiakban is indokolt**.

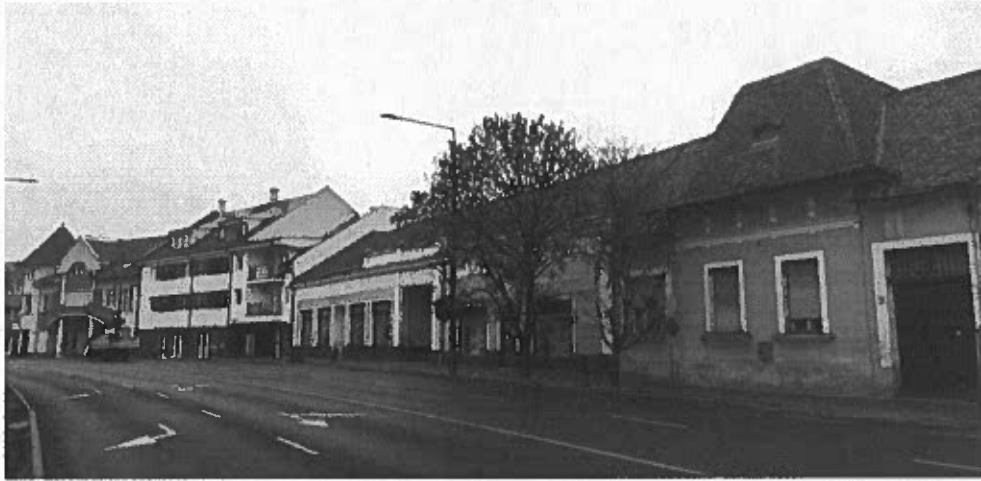
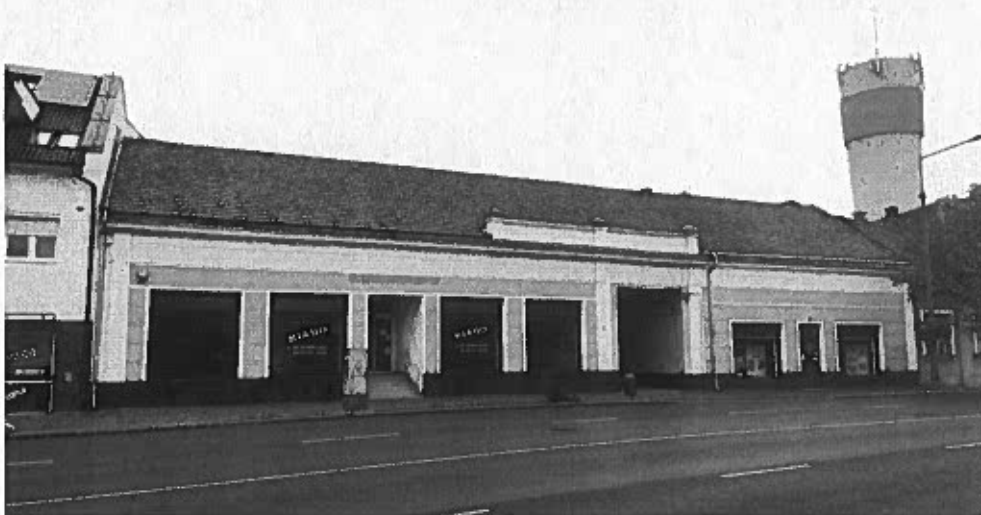
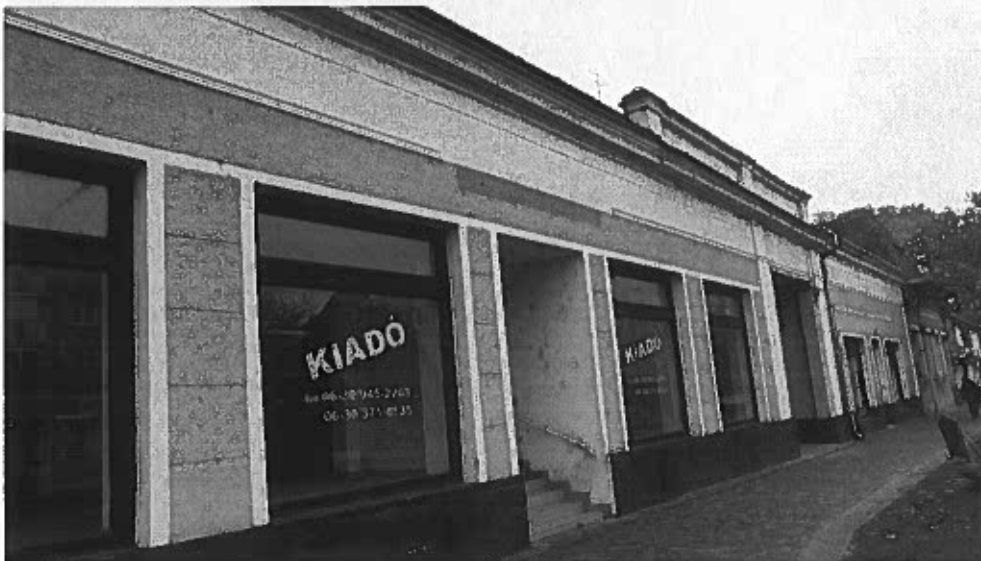
Fényképdokumentáció az épület 2022. októberi állapotáról

Az épület jelenlegi állapotáról állapotrögzítő fényképdokumentáció készült, mely jelen dokumentáció 2. számú mellékletét képezi. **Az épület vizsgálatával megállapítható volt, hogy a megépítése óta eltelt kb. másfél évszázad alatt védelemre okot adó építészeti értékeit már szinte teljes mértékben elvesztette.**
